המזמין קמה בע"מ

יוני 2023

מגדל עוז, שכונת הפרסה, תוכנית מפורטת 407/1, מגרש א' - בדיקה גיאולוגית אתרית

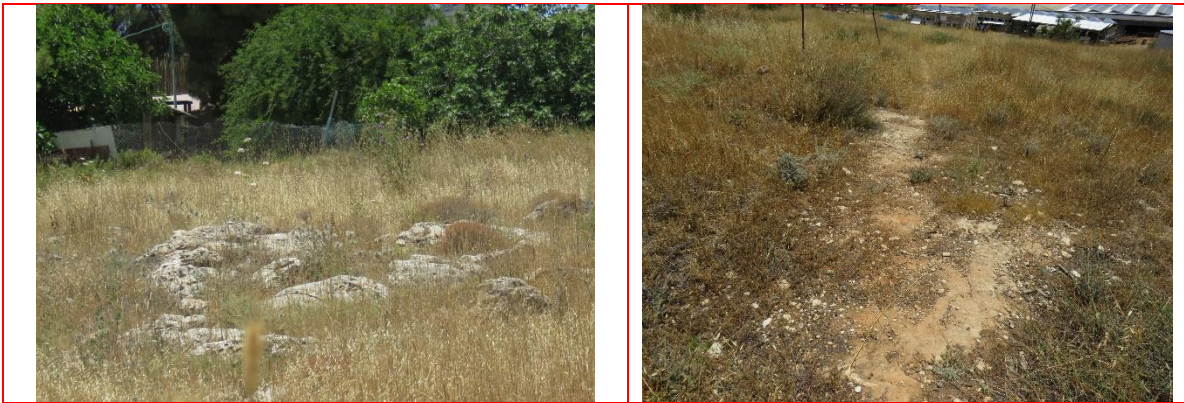
סלעי תצורת ורדים - גיר עד דולומיט גירי צהבהב אפרפר מגוון בורוד, דק עד בינוני גביש, קשה, חוזק גבוה. הסלעים משוכבים עד עבה (20-120 ס"מ). מימין, הופעה משטחית סמוך לנ.צ. 213790/616635. משמאל, הופעה מדורגת טרשית בסמוך לנ.צ. 213765/616715.

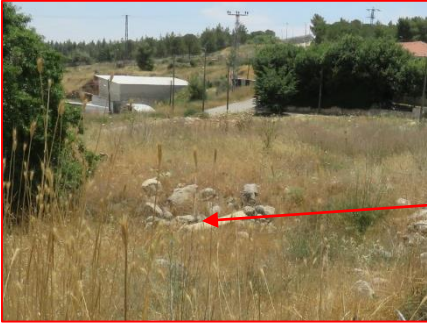
מילוי לא מבוקר: ברחבי השטח, בעיקר בדרומו ומרכזו מאותרים גופי מילוי החזויים כלא מבוקרים. גובה עשרות ס"מ עד כמטר וחצי. עיקרם עודפי עפר וסלע כמו גם מעט פסולת בניין ואחר.

- כל שיטות הביסוס בסלע קשה, בעל חוזק גבוה מקומית בינוני, אפשריות.
- למטרות ביסוס יש לקחת בחשבון:
- במקומות מילוי לא מבוקר תוצר לערום עודפי עפר וסלע לגובה עשרות ס"מ עד כמטר וחצי.

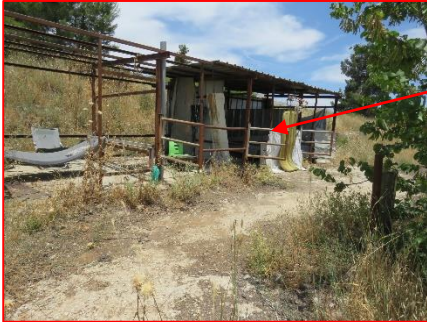
מבנים קלים ומתקנים: במרכז השטח ובצפון מערבו מאותרים תאי שטח בהם ניצבים מבנים קלים (סככות) ומתקנים חלקם חזוי כנטוש. יש לקחת בחשבון הפרת פני השטח תוצר להכשרת משטחים מיושרים ויסודות המבנים
